ESTUDI D'ACCESSIBILITAT VISUAL EN UN EDIFICI D'ÚS PÚBLIC: BIBLIOTECA DEL CAMPUS DE TERRASSA

PAULA CARRERA PALACIOS

ESTUDIO DE LA ACCESIBILIDAD VISUAL EN UN EDIFICIO DE USO PÚBLICO: BIBLIOTECA DEL CAMPUS DE TERRASSA.

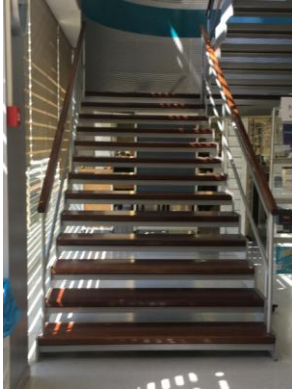
Figura 8. Escalera interna (planta 1)

En las escaleras interiores, que comunican la primera y la segunda planta, me indicó que por esas escaleras no subiría el perro porque no tienen tabica.

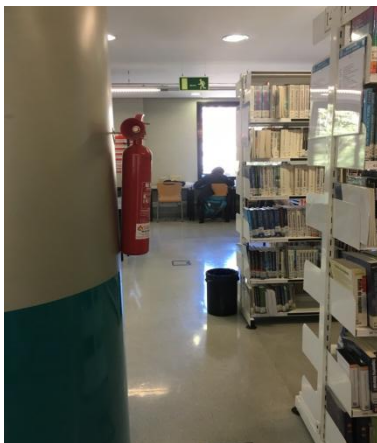
Figura 9 Columna con extintor

Le pareció que el espacio de esa sala era muy desorganizado, no le resultaba fácil de entender. Entre los pasillos que hacen las estanterías pasaban perfectamente con el perro guía. En estos pasillos de estanterías, existen columnas donde hay extintores colgados y carros para dejar los libros, le parecían barreras muy peligrosas, causándole inseguridad, miedo, de hecho el perro se paraba y le advertía de los obstáculos.

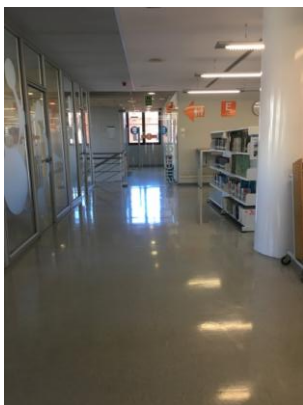
Figura 11. Brillos creados en el suelo.

En todo el recorrido que llevaba hasta este momento, no había hecho ninguna estimación con respecto a la luz, pero sí le molestaba constantemente los brillos, y es que le daba la sensación que todo brillaba mucho, los suelos, los cristales de las puertas, las escaleras...

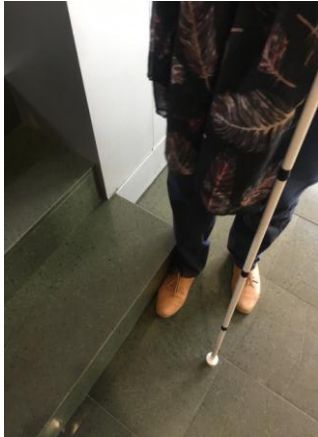
Figura 13. Escalón de la escalera en planta 0

En las escaleras de la entrada, valoró varios peligros, el primero que no tuviera ningún tipo de señalización, en los peldaños. Resaltó que es importante que cuando se ponga una guía que ésta no sea demasiado rugosa porque sino el bastón no rueda bien. El segundo peligro lo encontró en el pasamano, pudo evaluar que no llegaba al principio del primer peldaño y que de ningún modo estaba señalizado, con el agravante de que la esquina del peldaño es muy puntiaguda y puede hacer mucho daño.

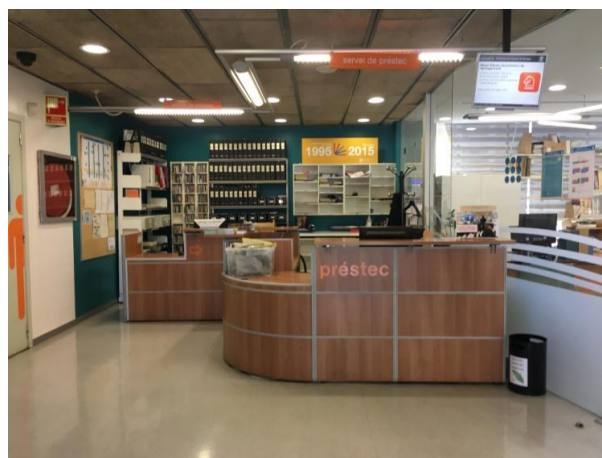
Figura 14. Ubicación de la zona de préstamo.

Una vez ya en el primer piso, me preguntó cual era la función de ese espacio, antes de acceder a la sala de consultas de libros le expliqué que era donde los estudiantes pedían en préstamo los libros, le indiqué donde ponía “prestec”, sus palabras fueron: “no se puede ni ver ni entender”.

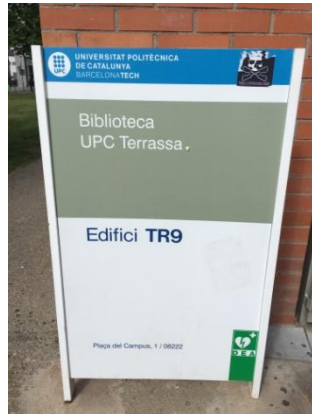
Figura 16. Cartel informativo del edificio

Los carteles indicadores no cumplen la normativa, deberían de estar a 1,50-1,70 m.

El cartel que hay mide desde el suelo 1,35 m, tan sólo existe este cartel en el lado izquierdo y éste se encuentra muy alejado de la puerta a 5 m, sin relieve ni braille.

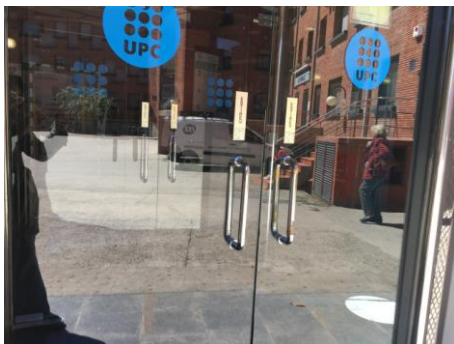
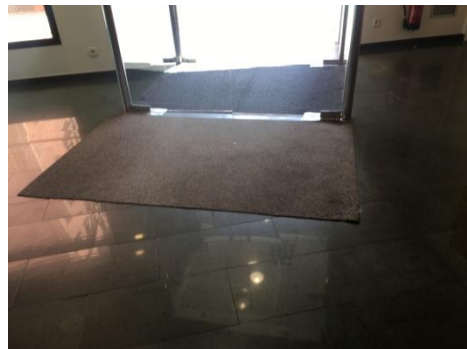
Figura 17. Puertas de cristal de la entrada de la biblioteca. Figura 18. Felpudo no anclado en el vestíbulo planta 0.

Todas estas dificultades se acentúan, porque en esta parte del edificio en las mañanas soleadas en el exterior se llega a 14.000 LUX y en el interior del edificio solamente hay 350 LUX, es un cambio excesivamente brusco, pudiendo causar un deslumbramiento a personas con discapacidad visual.

Otro obstáculo nada más pasar la segunda puerta es un felpudo, sin anclaje al suelo.

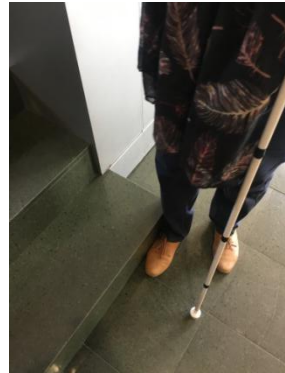
Figura 20. Escalón planta 0, no llega al pasamano.

En la planta 0, el pasamanos está muy alejado del peldaño de salida, llegando a ser muy peligroso para una persona con déficit visual.

- Poner bandas señalizadoras con un color contrastado, en cada escalón o como mínimo en el peldaño de arranque y de salida.
- En la planta 0 solucionar el problema del pasamano, éste no llega al comienzo de la escalera.
- En el pasamano poner una señalización en braille o relieve, en el comienzo y final del tramo que indique en que planta se encuentra ubicado el usuario.
- Las ventanas que están en las distintas mesetas de las escaleras, deberían de disponer de estores o cortinas para poder controlar la luz que entra y que no incida en tanto en las escaleras.

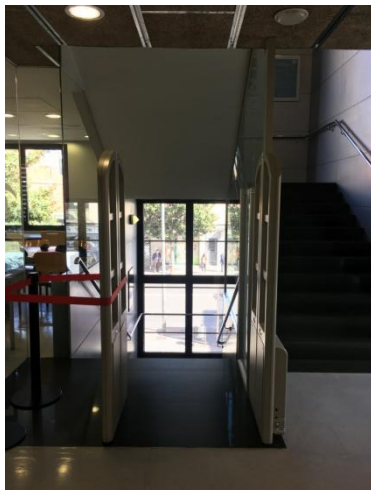
Figura 21. Sistema antirrobo

Al llegar a la planta 1 por las escaleras, existe un detector antirrobo, el cual hace un pasillo de tan sólo 1m de ancho. Por ser tan estrecho y carecer de ningún tipo de señalización, es una zona de riesgo para las personas con baja visión.

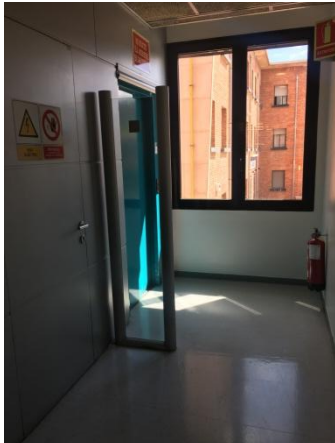
Figura 22. Acceso al ascensor planta 1.

El ascensor no tiene franja- guía de dirección en el suelo para poder acceder a él desde ningún punto del edificio, además no tiene un color contrastado en el perímetro de la puerta para que pueda resaltar su ubicación.

En la planta 1 y 2 en las puertas del ascensor existe una pared de cristal que impide el paso de una manera fluida. En caso de que un usuario hiciera uso del bastón y usara como referencia la pared, tendría dos obstáculos para acceder al ascensor: uno la pared de cristal y otro el extintor que se encuentra en la otra pared, su situación es muy baja a un altura no reglamentaria, su altura debería ser 220 cm del suelo.

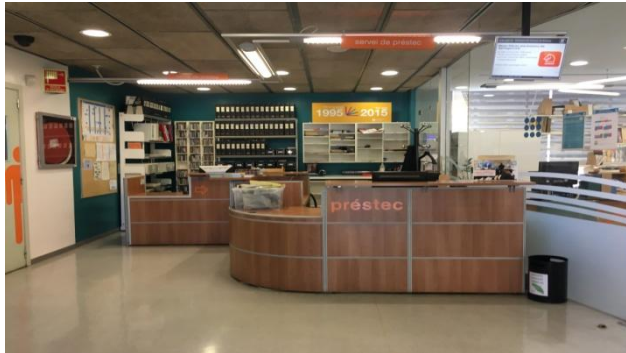
Figura 25. Situación de carteles informativos de préstamo.

Otros carteles que no se encuentran bien situados son los situados en la zona de préstamo de libros (planta 1). Uno de los carteles se encuentra pegado en la madera que hace de mostrador, no tiene contraste ya que la madera es anaranjada y las letras son naranjas y el otro, está excesivamente alto, de dimensiones muy pequeñas ubicado en el fluorescente de la luz.

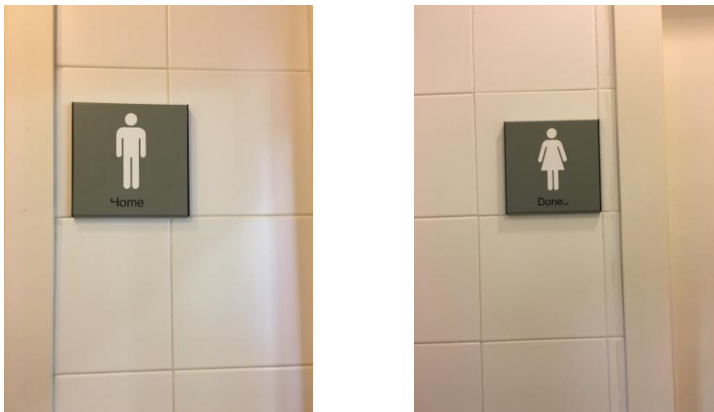
Figura 26. Situación de carteles informativos de los baños.

Los carteles que señalizan la ubicación de los baños por sexos, se encuentran muy deteriorados y tampoco cumplen los requisitos adecuados, porque carecen de relieve y braille. La ubicación de estos podría estar en la misma puerta y a una altura adecuada, pero se encuentran a un lado del marco de la puerta.

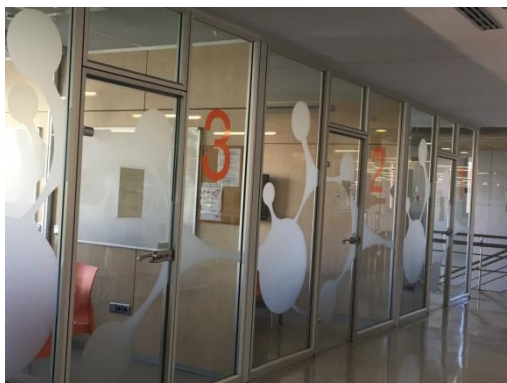
Figura 27. Salas de estudio para grupos.

En las salas de estudio en grupo de la planta 2, cada sala tiene un número para identificarla, este número no se encuentra en cada sala en un mismo sitio, además no tiene ni relieve ni braille. Sería conveniente ubicar el número en la puerta.

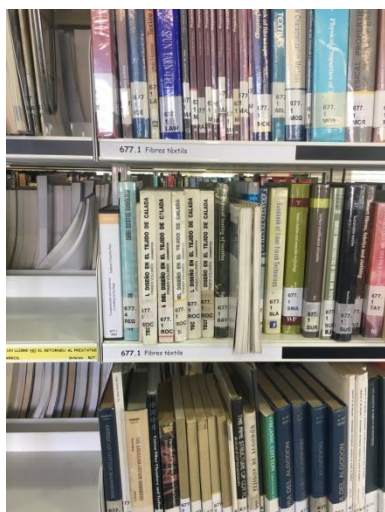
Figura 28. Carteles informativos en las estanterías de libros.

En las estanterías los carteles que hay para la ubicación de los libros, las letras son demasiado pequeñas se pierde el cartel con los libros, existe ausencia de carteles en relieve y braille.

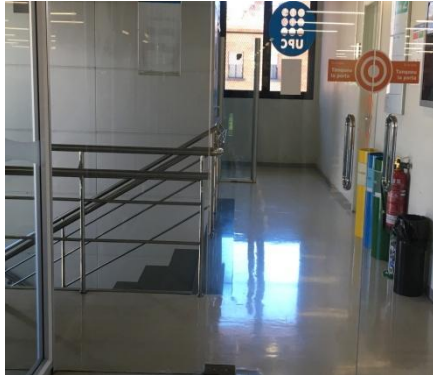
Figura 29. Paredes y puertas todo de cristal (planta 2).

Casi todas las puertas del edificio son de cristal, las cuales no tienen la señalización adecuada ya descrita anteriormente, existen también muchas paredes de este material, llegando a ser muy peligrosas para las personas con baja visión. En el caso de los tiradores de las puertas, no se identifican bien porque son de color metálico.

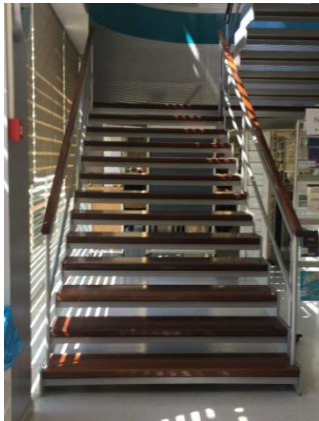
Figura 34. Escalera interna (planta 1).

Los peldaños son de madera un material que en el caso de que se mojara resbalaría mucho, un peligro para todos los usuarios, no tienen tabicas, la no existencia de esta parte del peldaño puede ser peligrosa.

La escalera no tiene ningún tipo de señalización en los peldaños, ni en el peldaño de arranque ni en el de salida.

- En estas escaleras se debería contemplar poner: bandas señalizadoras en cada peldaño, poner tabica para evitar ese hueco, reconsiderar un cambio en el pasamano para que sea ergonómico y que la mano de la persona pueda fluir por éste.

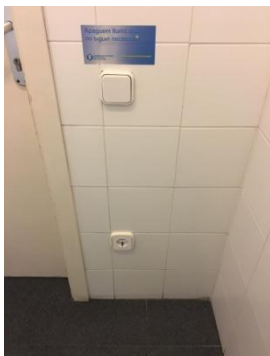
Figura 36. Situación de enchufes e interruptores.

Todos los interruptores que se encuentran en el edificio tienen una altura correcta concretamente a 60 cm, pero no están contrastados con el color de las paredes en los que están situados.

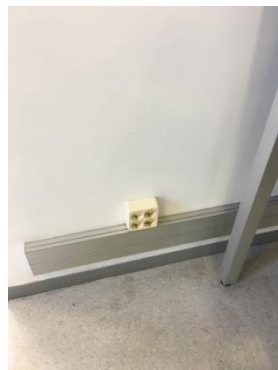
Figura 38. Situación de enchufes.

Los enchufes muchos de ellos, no tienen una altura adecuada, que sería entre 50-90 cm, algunos se encuentran muy bajos, cerca del suelo y como en el caso de los interruptores no tienen contraste de color en las paredes que están situadas.
